防止氣體意外事故宣傳一個案分析

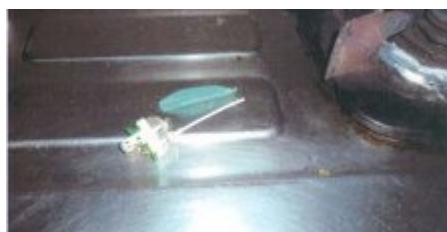
有人將一個石油氣打火機擺放在廚房內一個氣體雙頭煮食爐的爐面上，並使用該爐煮食。當他離開廚房接聽電話時，打火機發生輕微爆炸，他幸運地沒有被爆炸所傷。

打火機的膠殼因抵受不住爐火的熱力而破裂，漏出的石油氣被爐火點着而引致發生輕微爆炸。

意外中之打火機

應將打火機存放在遠離火焰及攝氏 50 度以上的地方，例如發熱的電器、煮食爐等，並放置於乾爽、陰涼、通風良好和兒童不能觸及的地方。切勿留下打火機於車內。

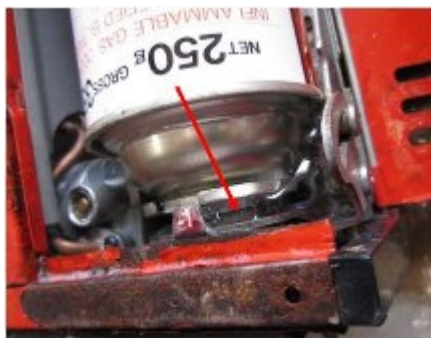
男戶主在家中取出一個卡式石油氣爐，以備作打邊爐之用。當他將石油氣瓶放進該卡式爐後，在嘗試撻火時便發生搶火。女戶主在慌忙中將正着火的卡式爐搬到洗手間把火撲熄，意外中女戶主左手臂被火輕微燒傷。

經調查後發現肇事的卡式石油氣爐已購買了十多年，沒有熄火安全裝置及妥善保養，卡式氣瓶口與爐的接合處因密封膠圈老化而引致漏氣。當男戶主嘗試撻着該漏氣的卡式石油氣爐時便發生搶火。

漏石油氣位置

應購買附有「GU」標誌的卡式石油氣爐，並遵守卡式石油氣瓶上的指示處理及更換氣瓶。更不要使用任何未經批准的配件。

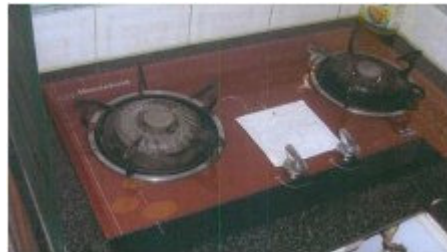
有單位傳出異味，由鄰居發現報警，消防到場破門入屋，發現一個雙頭石油氣煮食爐的左邊爐頭掣沒有完全關好，引致石油氣洩漏，幸好發覺及時並未發生火災或爆炸等更嚴重的事故。

肇事石油氣煮食爐是一個未經審批的氣體爐具（沒有「GU」標誌），雖設有熄火安全裝置但已失去正常功能。因左邊爐頭掣未完全關好又沒有點火，引致石油氣洩漏。

肇事未經審批的氣體爐具

應購買附有「GU」標誌的氣體爐具，安排註冊氣體工程承辦商每18個月進行一次安全檢查，確保爐具保持最佳效能。煮食或清潔爐具後檢查爐扭掣是否關好。

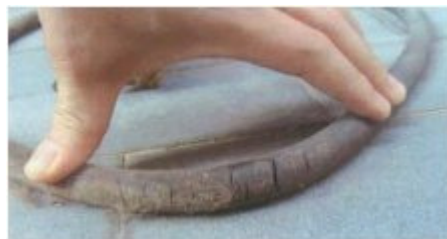
一瓶擺放在村屋外地下的石油氣瓶發生漏石油氣事故，消防到場把石油氣瓶調節器開關掣關上及拆除，停止石油氣繼續漏氣。

肇事接駁石油氣瓶的調節器及軟喉已超過使用期限，軟喉的喉身更有多處裂紋，引致石油氣洩漏。

接駁軟喉有多處裂紋

使用經機電工程署批准的氣體接駁軟喉。安排註冊氣體工程承辦商每 18 個月進行一次氣體裝置安全檢查。並應根據註冊氣體工程承辦商指示在調節器及軟喉使用期限屆滿前更換。

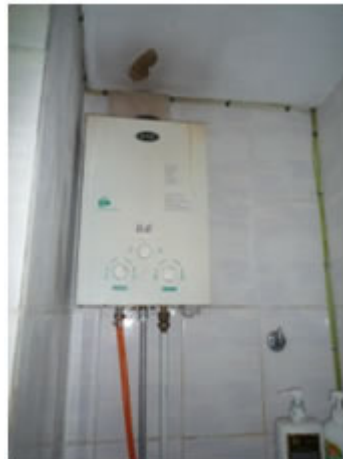
意外情況 一名市民，使用一個未經機電工程署審批熱水爐淋浴時，吸入過量一氧化碳而引致死亡。

意外成因 該死者使用一具未經機電工程署批准及沒有裝置煙道的氣體熱水爐淋浴，熱水爐排出的一氧化碳充滿浴室空間，加上死者淋浴時沒有開啟抽氣扇，引致該意外。

未經機電工程署批准及沒有裝置煙道

防止意外發生小貼士 切勿購買及使用未經機電工程署審批氣體熱水爐。

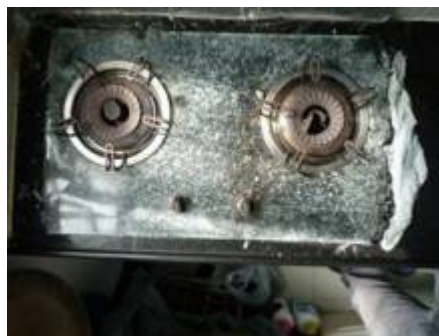
女傭在廚房內使用嵌入式強化玻璃面板煮食爐煲湯。約個多小時後，她關了爐火準備把湯水端往飯廳。在數分鐘內聽到「撲」一聲，發現煮食爐玻璃面板爆裂。

煮食時經常滾瀉食物及爐頭長期沒有清理，會令爐頭焰孔閉塞，火焰未能完全在爐頭外燃燒，導致有部分回頭火在玻璃底。玻璃面板長期被回頭火燒着，造成勞損、熱脹及熄火後冷縮的情況，最終令玻璃爆裂。

意外中嵌入式煮食爐

經常清潔爐頭組件以保持焰孔暢通，如有食物及汁液滾瀉，應盡快妥善清理。否則有機會導致爐頭焰孔閉塞，使燃氣不能正常輸出，引致回頭火在玻璃底燃燒，令玻璃受到火焰不正常加熱所影響而爆裂。
